## REPORTE DE ENSAYO n.º 1 139 349-203

**MAC CERAMICA**  
Carretera Federal Puebla Atlixco km 6.5,  
Tlaxcalancingo, Puebla.  
Contacto: 2223294007

**MATERIAL: Roca.**

**NATURALEZA DEL TRABAJO: Ensayos de caracterización tecnológica.**

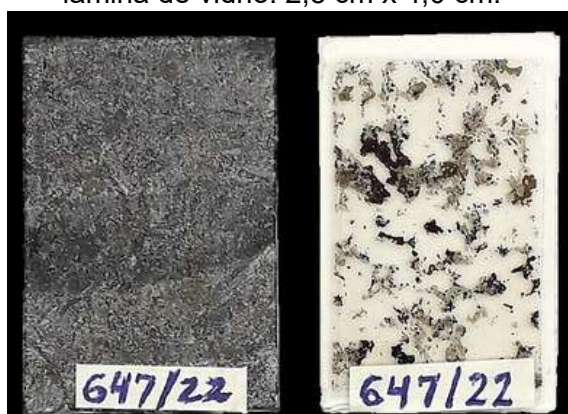
**Figura 1** – Fragmento seleccionado para análisis petrográfico y su respectiva sección delgada. Dimensiones de la lámina de vidrio: 2,5 cm x 4,0 cm.

Los resultados del análisis petrográfico se presentan en Tabla 1, Fotomicrografías 1 hasta 4.

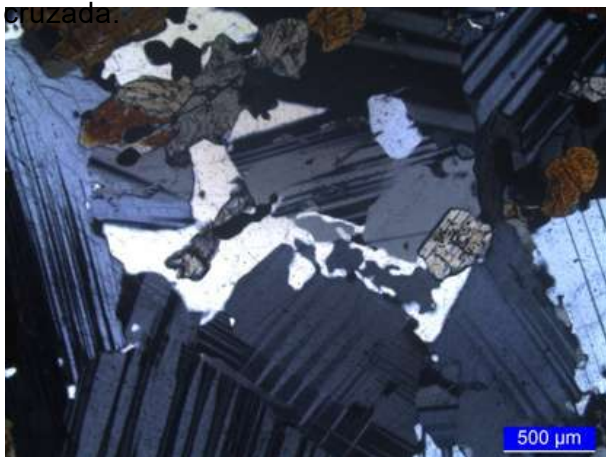
**Fotomicrografía 3** – Muestra “Granito Preto São Gabriel” (LMPC n.º 647-22). Sección delgada IPT n.º 12.484. Aspecto general de los minerales félsicos. Nótese cuarzo intersticial y simplectítico. Polarización cruzada.

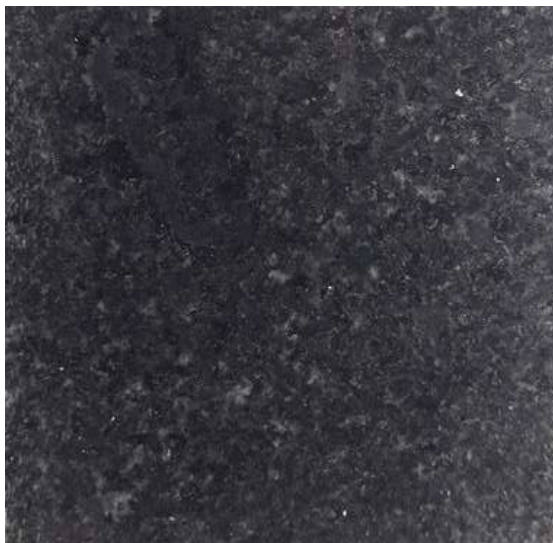
**Figura 2** – Muestra “Granito Preto São Gabriel” (LMPC n.º 647-22) - superficie pulida. Muestra de referencia, para comparación, sin haber sido sometido al ataque químico.

Los resultados del ensayo de ataque químico se muestran en la Tabla 8 y en las Figuras 2 hasta 11.

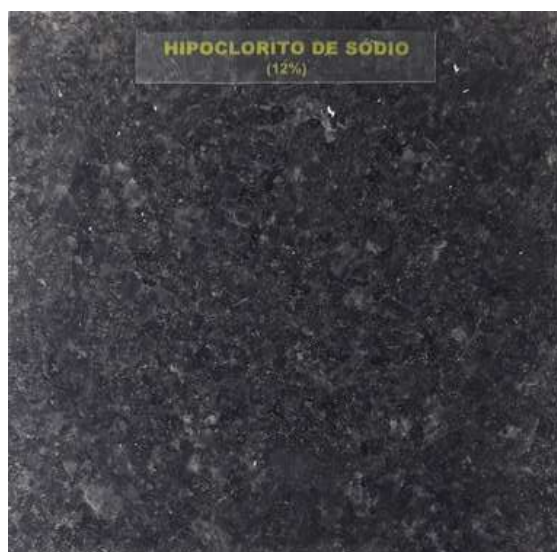
**Figura 4** – Muestra “Granito Preto São Gabriel” (LMPC n.º 647-22)-superficie pulida, con blanqueamiento débil en la zona de contacto, después de la exposición a la solución de hipoclorito de sodio (12%) durante 24 h.

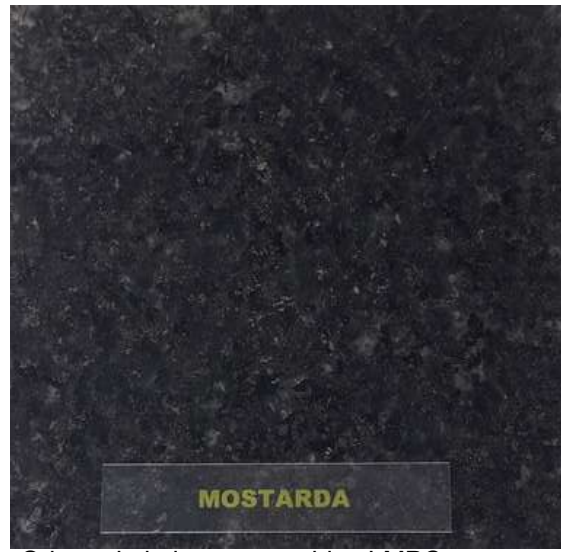
**Figura 16** – Muestra “Granito Preto São Gabriel” (LMPC n.º 647-22) – superficie pulida, después de la exposición a la mostaza y una operación de limpieza.

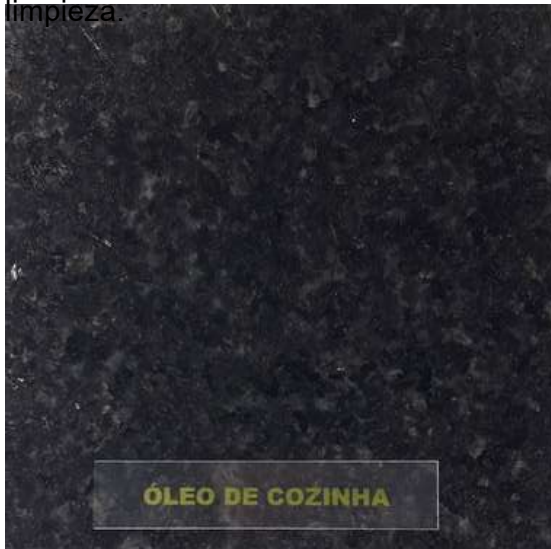
**Figura 17** – Muestra “Granito Preto São Gabriel” (LMPC n.º 647-22) – superficie pulida, después de la exposición al aceite de soja y una operación de limpieza.

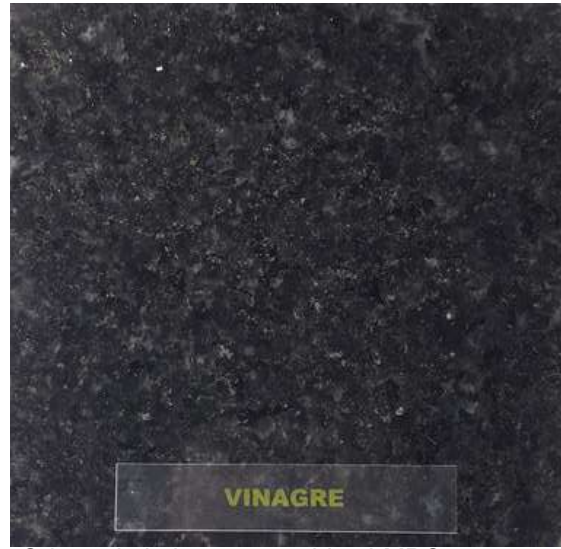
**Figura 18** – Muestra “Granito Preto São Gabriel” (LMPC n.º 647-22) – superficie pulida, después de la exposición al vinagre y una operación de limpieza.

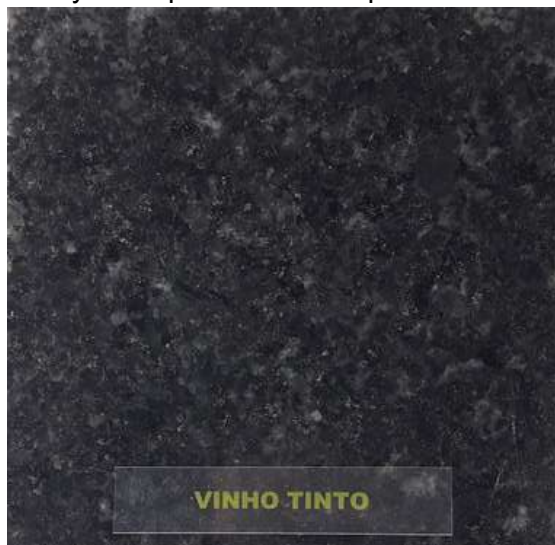
**Figura 19** – Muestra “Granito Preto São Gabriel” (LMPC n.º 647-22) – superficie pulida, después de la exposición al aceite pulido, después de la exposición al vino lubricante automotriz y una operación de

tinto y una operación de limpieza.

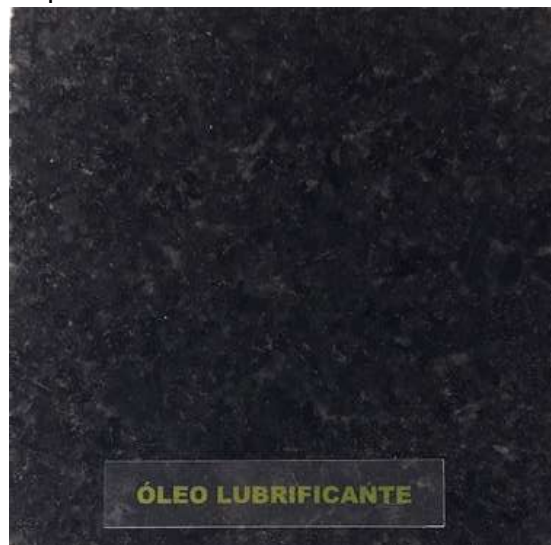
**Figura 20** – Muestra “Granito Preto São Gabriel” (LMPC n.º 647-22) – superficie pulida, después de la exposición al aceite pulido, después de la exposición al vino lubricante automotriz y una operación de

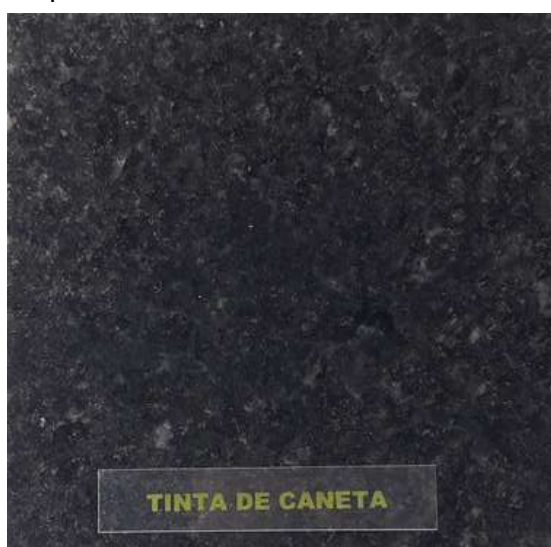
**Figura 24** – Muestra “Granito Preto São Gabriel” (LMPC n.º 647-22) –superficie pulida, después de la exposición a la tinta de bolígrafo y dos operaciones de limpieza.
